## HASZNÁLT AUTÓ

# Guruló

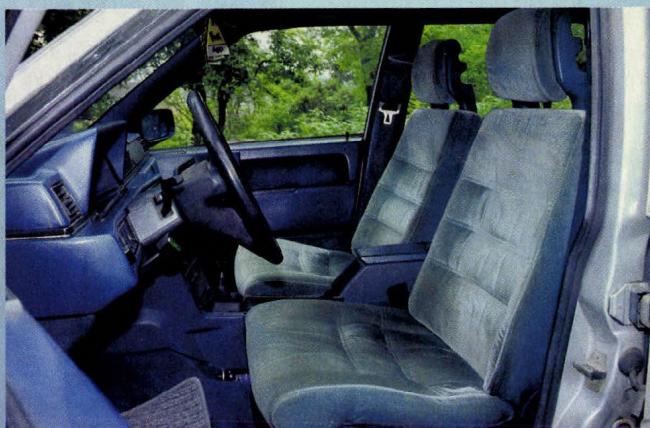
**Az elmúlt 13 év alatt a kárpitok ugyan elkoszolódtak, de sehol sem szakadozott a textil, a műanyagok sem zörögnek, na és az ülések tömése sem ereszkedett meg**

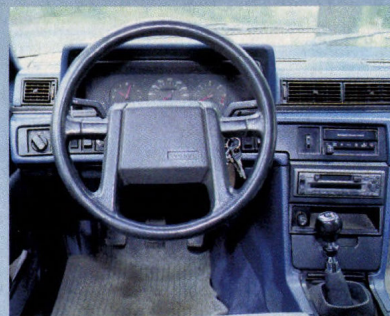
**A szögletes műszerfal elemeit és a kormánykereket a nagyobb passzív biztonság érdekében már akkor vastagon párnázták. A kialakítás egyetlen hibája, hogy az elakadásjelző gombját a bal bájuszkapcsoló fölé helyezték**
